## **TÚZESETEK – ROBBANÁS ÉS TŰZ A SZOMBATHELYI RAKTÁRCSARNOKBAN**

**2014. március 11-én 22:55 perckor robbanásokra riadtak Szombathelyen. Egy 500 négyzetméter területű, fém tartószerkezetű, kopolit és drótüveg borítású, eternit hullámpala sátor tetőhéjazatú raktárcsarnok gyulladt ki és égett teljes terjedelmében. A tüzeset során közel 80 millió Ft-os kár keletkezett.**

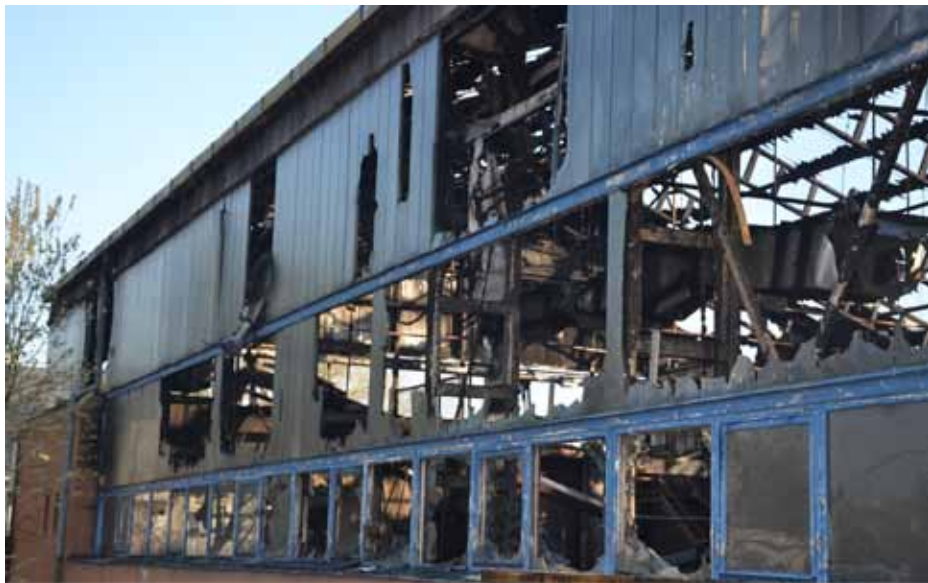
*A sérült csarnok – a kár 80 millió*

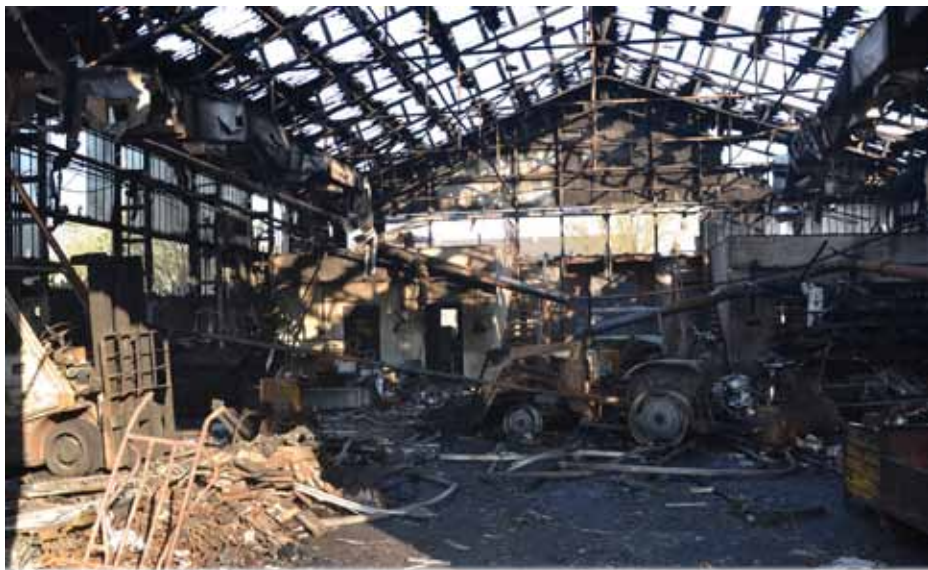
A másik beégési nyomot vizsgálva megállapították, hogy a tűz vélhetően a szomszédos bádogos műhely csarnokában levő elektromos kapcsolószekrényben keletkezhetett, majd továbbterjedt a hungarocell táblákból álló álmennyezetre. Az álmennyezet csepegtve égése miatt átterjedt az 500 négyzetméteres raktárcsar-

*A sérült csarnok belseje*

nokra és a benne tárolt gépekre, berendezésekre. A tüzet a kapcsoló szekrény elektromos zárlata okozhatta, s a bádogos műhelyben munkálatok folytak és a kapcsolószekrényt is használták. A keletkezés tényét megerősítette, hogy a csarnokot az ipari kamera felvételei alapján ezen az estén 21:30 órakor hagyták el a dolgozók, más tevékenység ezt követően nem zajlott a területen.
