## MENTÉS SZEMÉLY-GÉPKOCSIBÓL – VÁGJUNK VAGY NE VÁGJUNK?

## Ötcsillagos Suzuki – légzsákok

## Ötcsillagos Suzuki – Vágási pontok

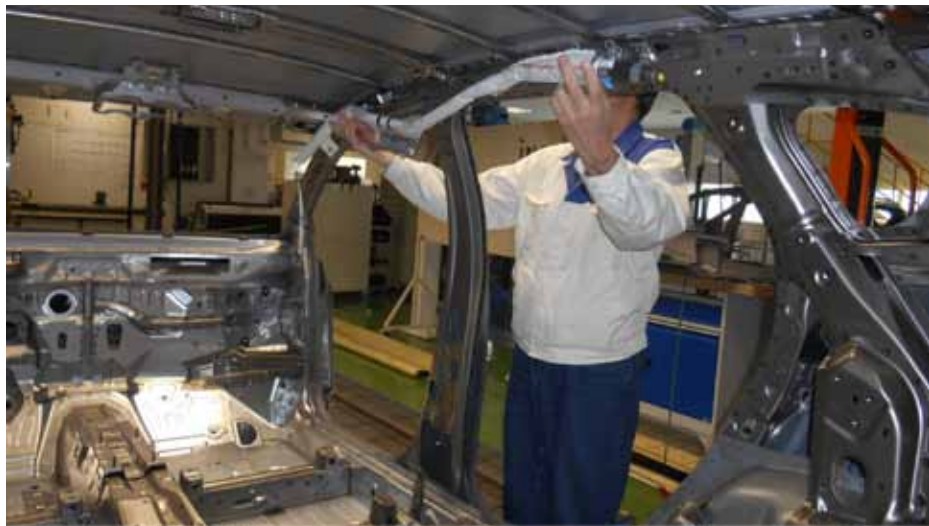
*Függönylégzsákok elhelyezése*

1. A saját biztonságunk. Itt a légzsákokat említhetjük első helyen, mivel a technika fejlődésével egyre több légzsákot építenek be a járművekbe. A leggyakoribbak: vezető és utas oldali légzsák, a függönylégzsák, az oldallégzsák és a térdlégzsák. Ezek mentés során működésbe lépve okozhatnak sérülést a tűzoltónak és a mentendőnek egyaránt. A felderítés során vizsgálni kell a légzsákok elhelyezkedését, állapotát, hatástalanítási lehetőségeit (a sérült tűzoltó nem tűzoltó).

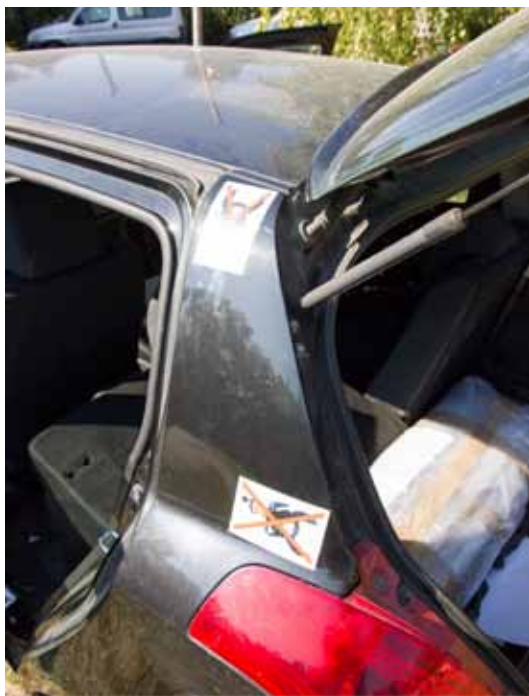
*Hol ne vágjunk – matricák*

A gyár támogatásával így beszerzett autót ezeken a pontokon felmatricáztuk, így a bemutatás során jól láthatóvá válik, hogy valójában nem sok hely maradt egy balesetet szenvedett autó esetében a biztonságos beavatkozásra. Mindenesetre a beavatkozás tervezésekor lehetőség szerint olyan helyen kell elvégezni a vágásokat, amelyek nem megerősített szerkezetűek. Fontos a kárpitok lebontása és a vágási hely megfelelő kiválasztása a vágási felület minimálisra csökkentés érdekében.

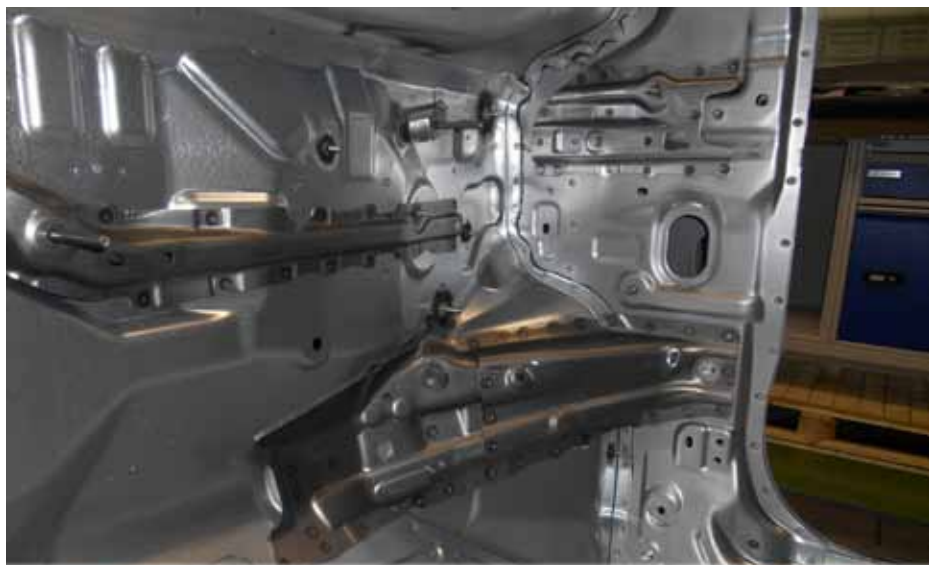
*A homlokfal és az oldalfal találkozási pontja*

- a homlokfal és oldalfal találkozása,
- a padlólemezen elhelyezett keresztmerevítők,
- az ajtókba beépített rudazat,
- a tetőlemezbe épített merevítés,
- a hátsó ülésrögzőtő zsanérok, stb.

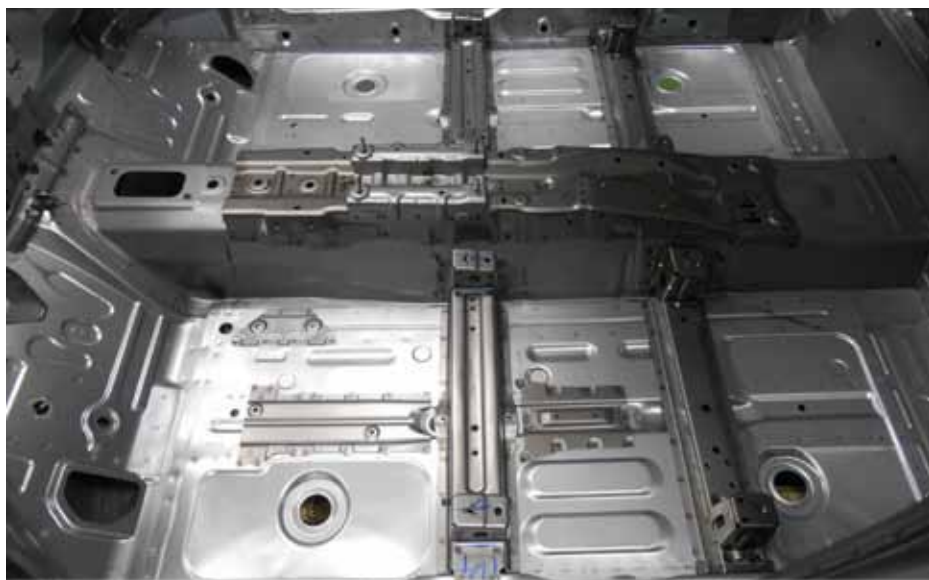
*A padlólemezen elhelyezett keresztmerevítők*

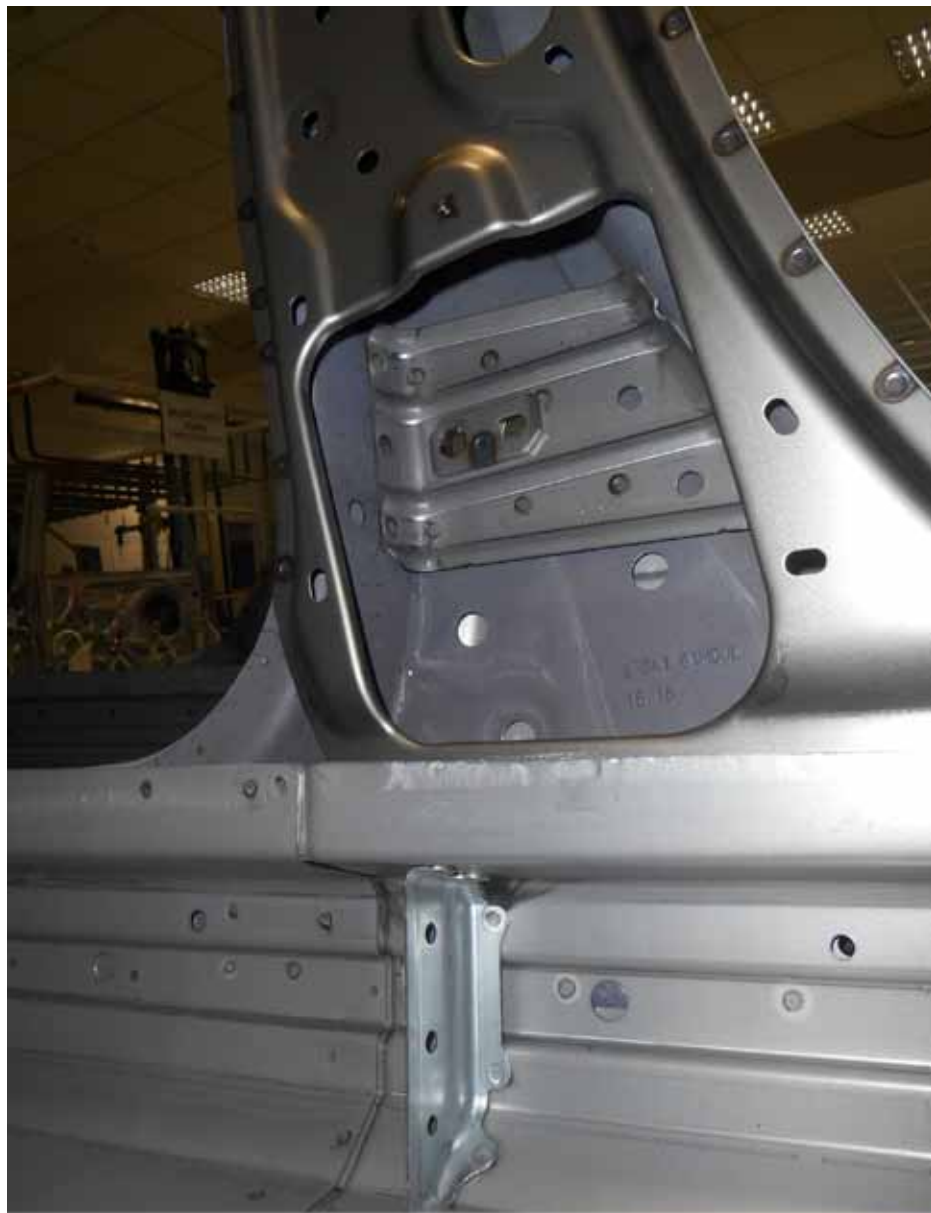
*Erősítés a biztonsági övtartóknál alul, fölül*

hiszen a biztonsági övtartóknál is erősítés van beépítve alul és fölül.

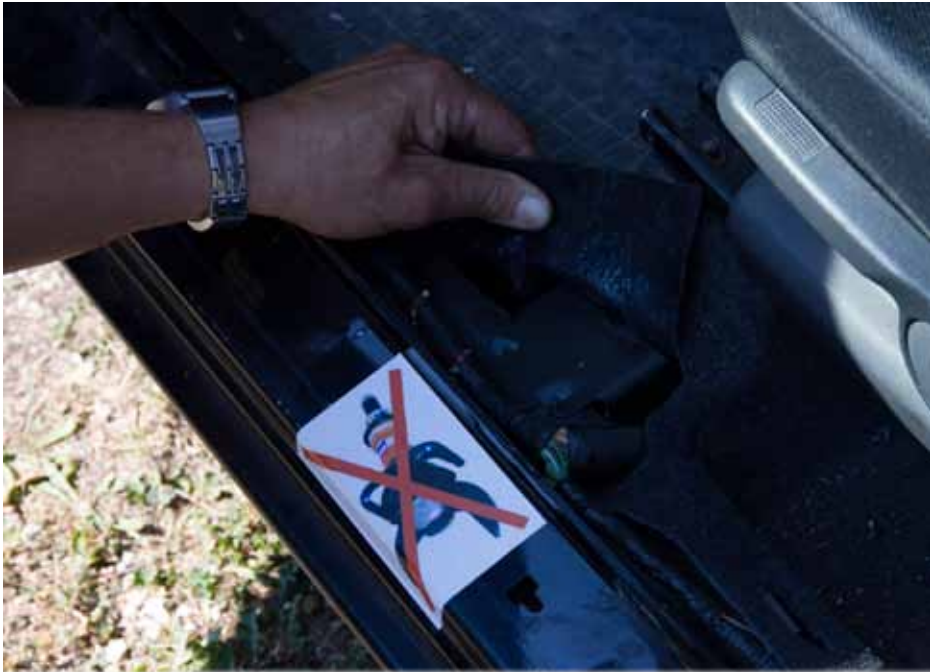
*Jelzés a küszöbön*
